## E6 Nedgård (Åshuset) – Toset

### Reguleringsplan

| Dokument nr.: | NV50E6NB-PLA-RAP-0007 |

Denne rapporten inneholder konsekvensutredning (KU) for temaet **landskapsbilde** i forbindelse med reguleringsplan for ny E6 Nedgård-Toset. Denne delutredningen inngår i samlet KU for detaljreguleringen, som Rambøll har utført på oppdrag fra forslagsstiller Nye Veier AS.

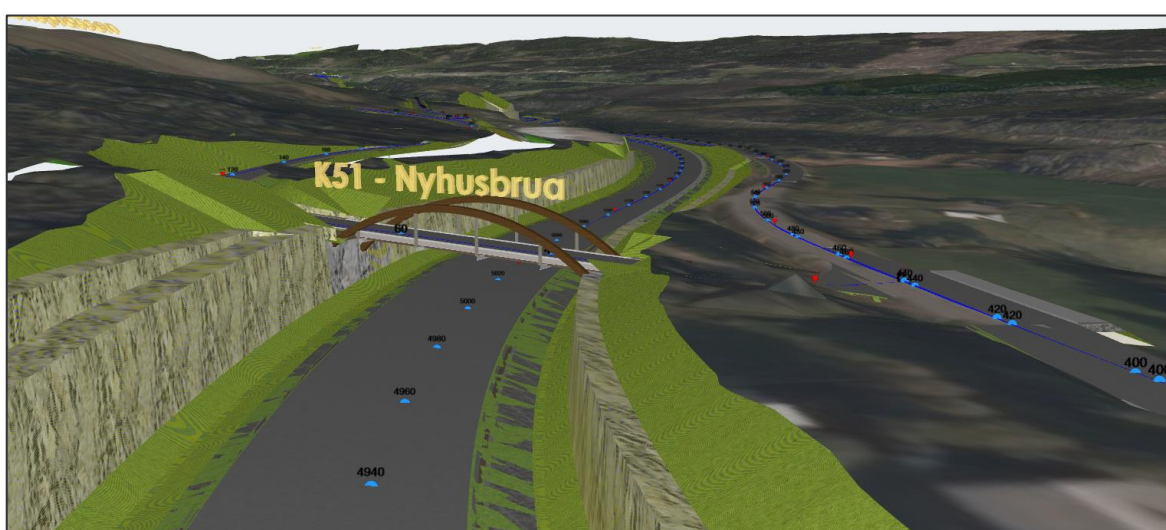
Figur 28 Modellfoto fra Frostløkkja mot nord. Dagens E6 ligger t.h. Her blir det en stor skjæring og ny overgangsbru til Gisnåsen i vest.

Med bakgrunn i beskrivelsen av landskapspåvirkningene og modellstudier (utvalg av modellfoto Figur 27 til figur 31) settes påvirkningen av de ulike landskapstypene slik tabell 7 viser. Når det gjelder oppsummeringen i «Samlet påvirkning» er det tatt hensyn til at de mest verdifulle landskapstypene er vesentlig mindre utbredt enn landskapstype 4 Barskog, som er den dominerende landskapstypen.

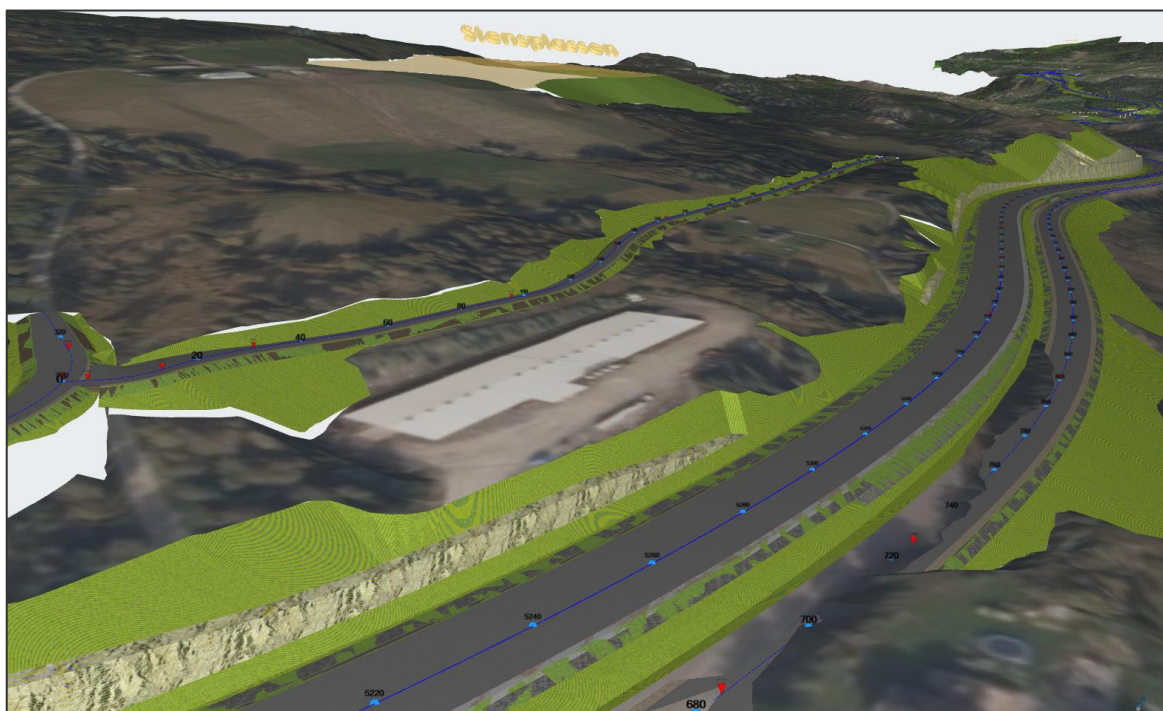
**Figur 29 Modellfoto. Sammen med dagens E6 (t.h.) vil ny E6 og adkomstveier på vestsiden dele opp kulturlandskapet ved Nyhus/Rognhøy/Sletten/Gisnåsen.**

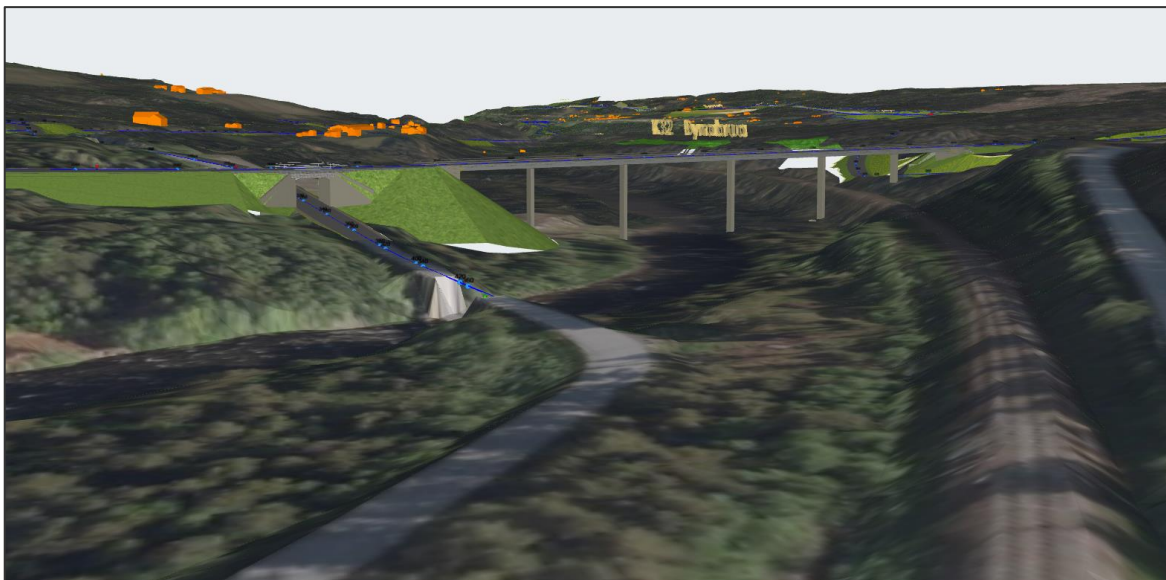
**Figur 50:** Bru over Bynas elvedal ved Nedgård sett mot nord. Seierdalsveien er lagt i kulvert gjennom fyllingen ved vestre landkar.

Figur 50 til figur 59 er et utvalg av modellfotos fra ny E6 - østre alternativ (fra sør mot nord):

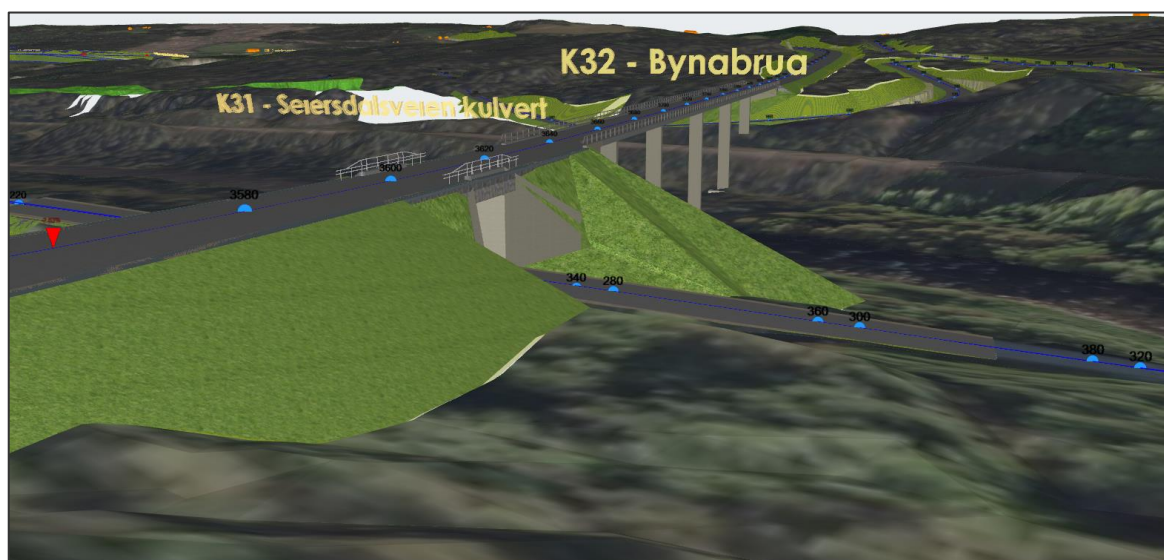
Figur 51: Bynabrua, veifyllingen og kulverten for Seiersdalsvegen sett mot øst.

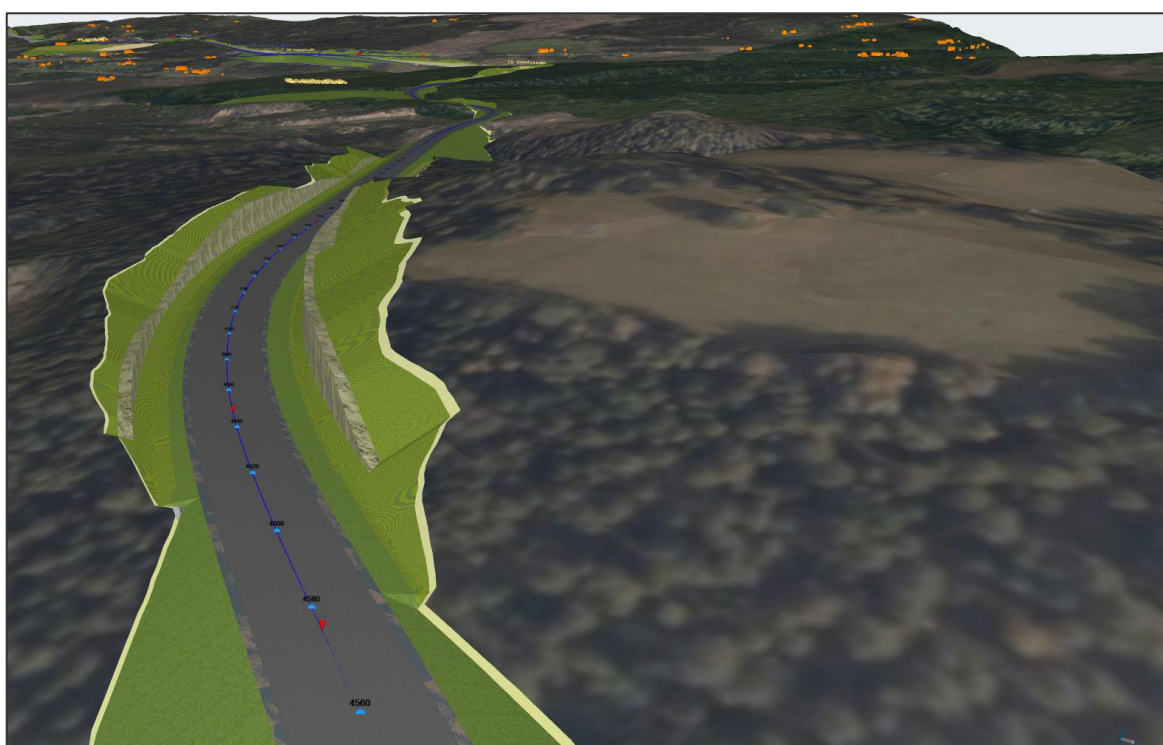
Figur 52: Skjæringen ved Stuthaugen sett mot nordøst. Stuthaugen til høyre i bildet.
